Gestion du périmètre d'irrigation de la Mitidja Ouest tranche 1 (Algérie)

GESTION DU PÉRIMÈTRE D'IRRIGATION DE LA MITIDJA OUEST TRANCHE 1 (ALGERIE)

Mots clés: périmètre d'irrigation, plaine de la Mitidja Ouest, efficacité, économie de l'eau, gestion, Algérie.

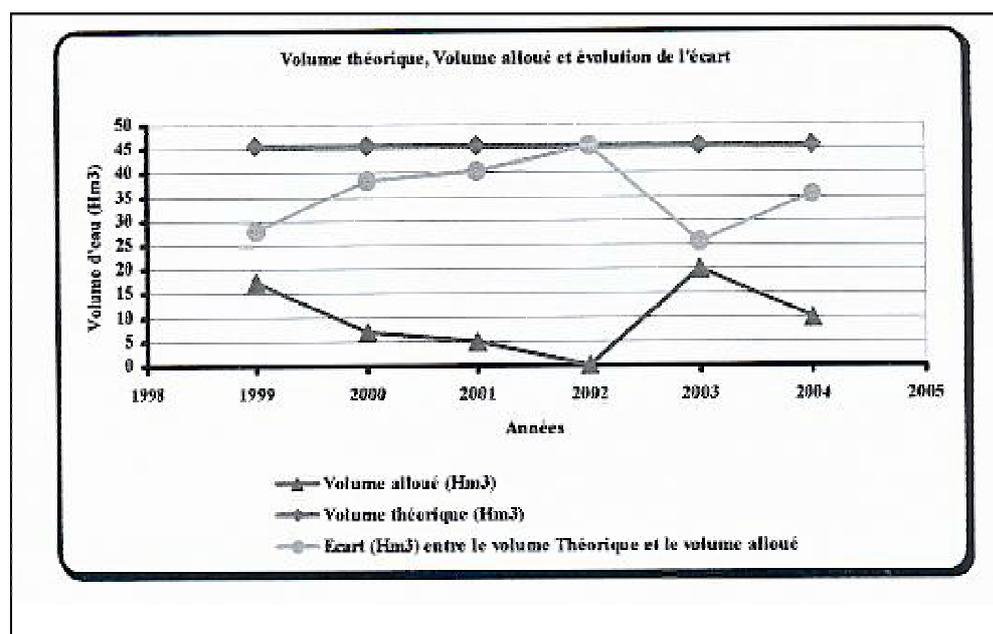
Fig. 2. Volume théorique, Volume alloué et évolution de l'écart

Ces écarts s'expliquent, entre autres, par l'**indisponibilité** de la ressource en quantité suffisante au niveau du barrage d'EL MOUSTAQBAL. Cette indisponibilité d'eau au niveau du barrage est due à l'aléa climatique (sécheresse), particulièrement, et au fait que le bassin versant de l'Oued BOUROUMI reste la seule ressource en eau affectée à l'irrigation.

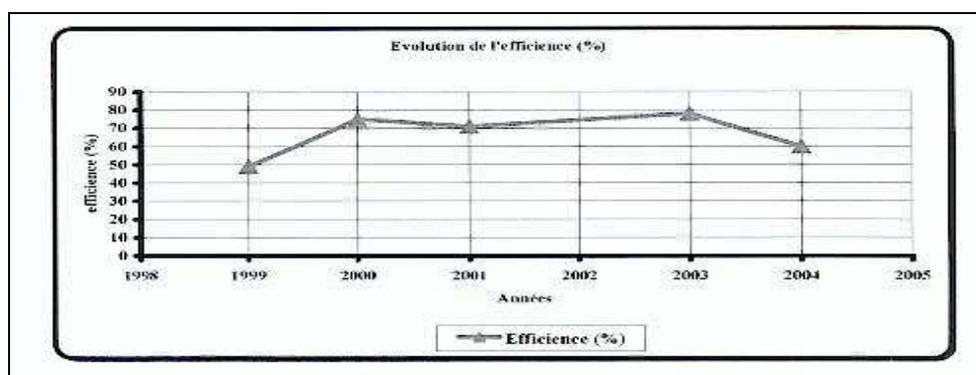
Fig. 3. Evolution de l'efficacité

On constate que l'efficacité au cours des années 2000, 2001 et 2003 est proche à celle estimée, soit 81% (1). Ainsi, les pertes sont de l'ordre de 25% en moyenne.

En 1999 et 2004, la tendance constatée au cours des années 2000, 2001 et 2003 (amélioration de l'efficacité et réduction des pertes) s'inverse: l'efficacité décroît de 78% à 60% et les pertes augmentent de 22% à 40%.

Les pertes les plus fortes en pourcentage se produisent des deux années où les volumes lâchés sont les plus importants, ce qui s'explique probablement par la perte au niveau de l'ouvrage de prise par déversement du fait que le dalot envasé ne permet pas de prélever le débit arrivant par l'oued.

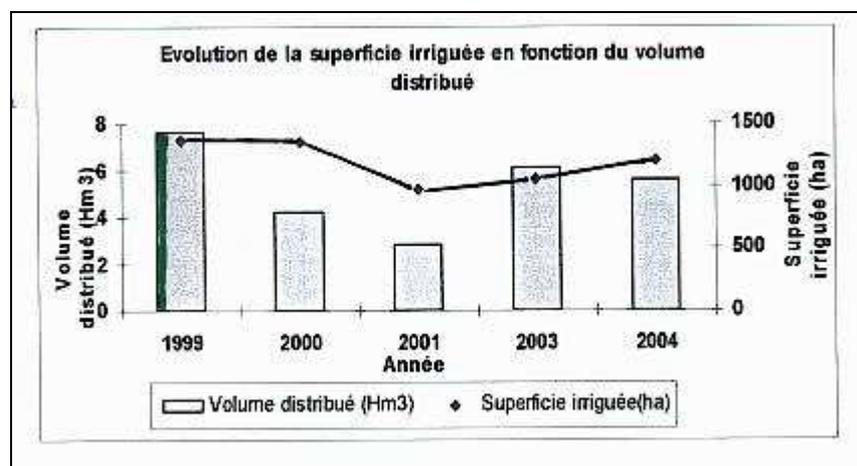
Fig. 4. Evolution de la superficie irriguée en fonction du volume distribué

On note que malgré l'augmentation du volume distribué au cours des années 2000, 2003 et 2004, les surfaces irriguées ont diminuées. Il semble que les variables, volume distribué et surface irriguée, ne sont pas liées.
